【恵下埋立地（仮称）建設現場におけるダイオキシン類を含む燃え殻の処理について】

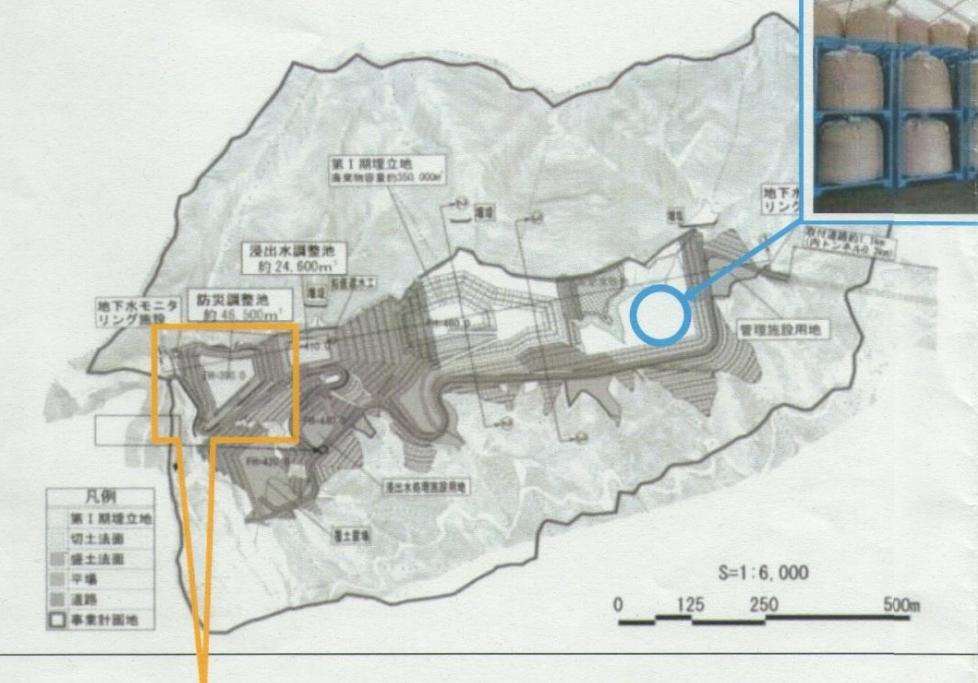
位置図（計画平面図）

- 平成 28 年 5 月 恵下埋立地（仮称）建設工事の現場作業に着手し、樹木の伐採、作業用道路の造成等を開始
- 8 月 防災調整池の建設予定場所付近を除草したところ、廃タイヤの燃え殻の存在を確認（左下図 赤点線の範囲）
- 9 月 燃え殻の一部を成分分析したところ、管理型の最終処分場（玖谷、出島等）で埋立処分できる有害物質判定基準（以下「判定基準」という。：3ng-TEQ/g 以下）を超えたダイオキシン類が含まれていることが判明

| ・範囲 | 約 1,600 m ² (左下図 赤色部分) |

- ① 燃え殻の飛散や降雨による流出を防止するため、判定基準を超えた燃え殻の堀削・袋詰めの作業場所及び一時保管場所に屋根付きテントを設置
(一時保管場所は底面をアスファルト舗装し、袋はパレット等の上に保管)
※ イメージ写真等参照
- ② 燃え殻の存在する区域の周囲に、集水溝を設置し、燃え殻に触れた水を下流の水槽に集め、環境省の指針に基づき、浮遊物質濃度（SS 濃度）が 10 mg/L 以下となるよう凝集沈殿処理を行った上で河川に排水（左下図 灰色参照）
- ③ 観測井戸（新設）及び河川の水質を監視（左下図 赤丸参照）
- ④ 中間処理施設及び県出島処分場への運搬に際しては、燃え殻が飛散しないよう、運搬車両の荷台をシートで覆う
